Projekt budowlany remontu elewacji wraz z podstawami i hełmami dachu kościoła p.w. Matki Boskiej Wniebowziętej w Puszczykowie.

62-040 Puszczykowo, ul. Kościelna 1

**Wpis do rejestru zabytków :** zespół kościoła parafialnego nr rejestru 567/Wlkp./A z dnia 27.12.2007r  
{ kościół , cmentarz kościelny, plebania, ogród plebański }

**Data opracowania :** Grudzień 2021r.

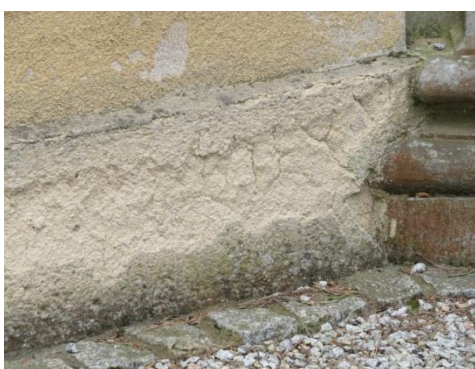
Rozwarstwienie tynku na cokole elewacji.

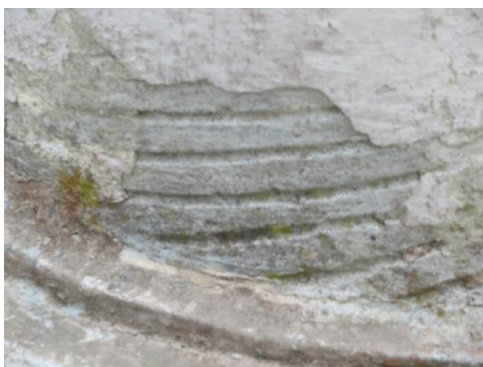
Trzon kolumny pozbawiony miejscowo tynku. Odkryte rowkowanie spiralne.

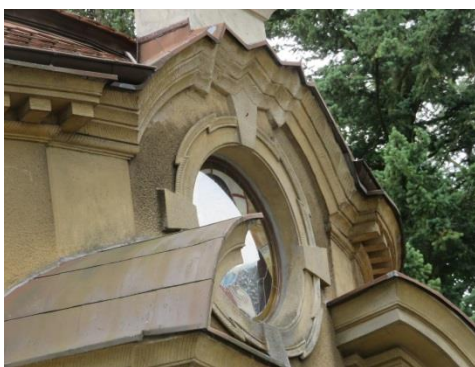
Zróżnicowanie faktur tynku w polach detalu nad drzwiami głównymi.

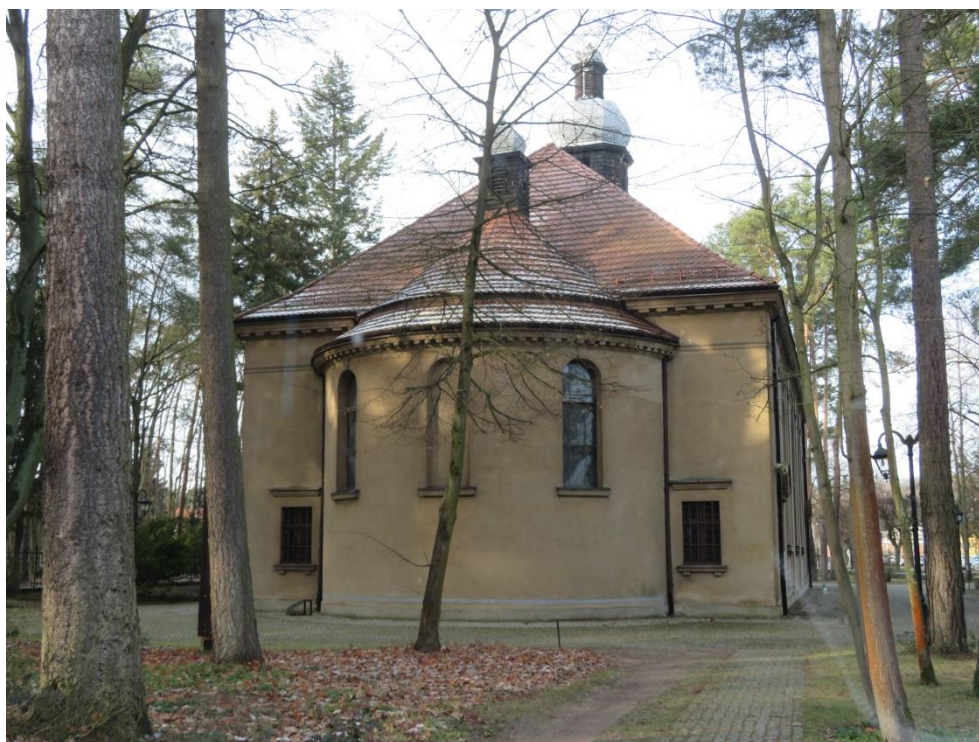
Elewacja tylna o cechach typowej absydy skrywającej ołtarz kościoła pozornie wygląda poprawnie jednak dostrzega się kilka usterek budzących niepokój o stan techniczny powstałych już wielu lat temu. Przed około 10 laty zastosowano płoaby szklane w liniach szczelin pęknięć w kilku lokalizacjach pomiędzy nadprożami okien a gzymsem dolnym dachu nad absydą. Obecnie po tak długim czasie płytki szklane dalej niezmiennie tkwią na ścianie co świadczy o braku postępu w procesie pęknięcia.

Ze względu, iż nie ma tego typu usterek w niższych partiach ściany co jest zdecydowanie pozytywnym objawem to powala to dokonać analizy powodu powstania rys. W miarę szczelne obecnie opierzenia gzymsu sugerują, że ich wymiana mogła być wykonana ~ 10 lat temu a w okresie poprzedzającym te prace woda opadowa przedostawała się przez dziurawe, pordzewiałe opierzenia i drażyła niezabezpieczoną ścianę w jej najwyższych warstwach czego skutkiem mogły być widoczne do dzisiaj pęknięcia.

Kolejnym problemem w elewacji tylnej są okna witrażowe i okna skrzynkowe. Witraże zostały „wzbogacone” o ramę stalową z szybą od strony zewnętrznej jednak materiał ram jest pordzewiały i dość trudny w utrzymaniu jego poprawnego stanu technicznego to samo tyczy się niezabezpieczonych przed rdzą krat stalowych umieszczonych w oknach parterowych w narożnikach elewacji. Drewniane okna o mieszanej budowie typu szkło gładkie w skrzydłach wewnętrznych i witraż w skrzydłach zewnętrznych także wymagają konserwacji z uwagi na liczne nawarstwienie farby i brak szczelności.

Tylna elewacja z dwoma oknami witrażowymi umieszczonymi symetrycznie w absydzie oraz dwoma oknami skrzynkowymi umieszczonymi po bokach elewacji.

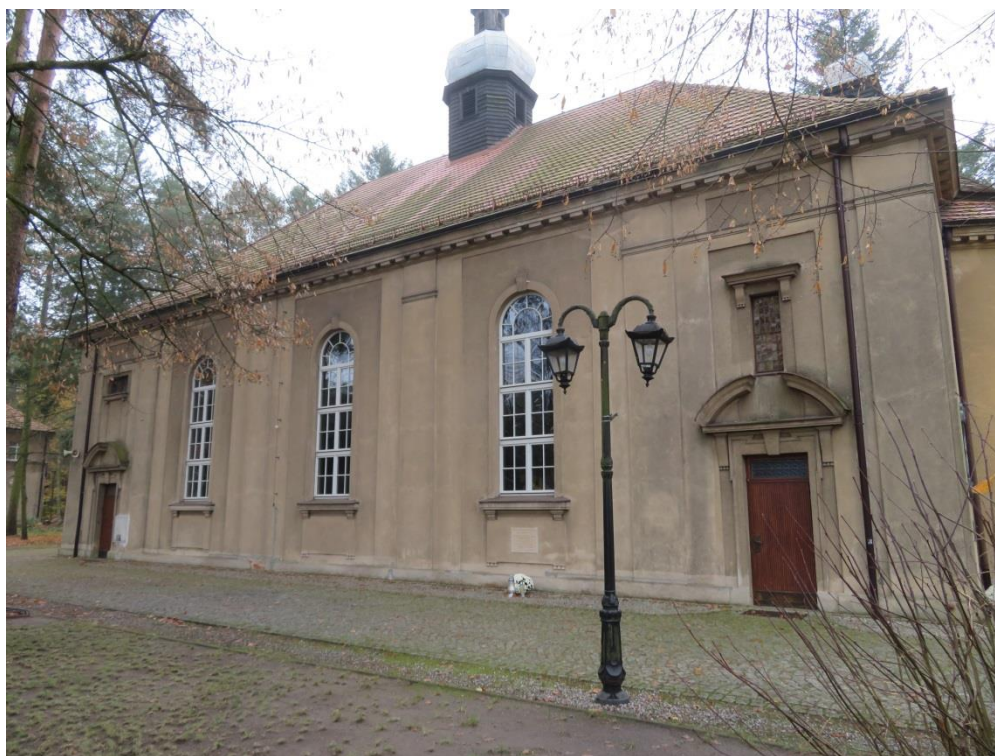
Na powierzchni elewacji dostrzegamy ślady ingerencji w powierzchnię cokołu co z całą pewnością wiązało się z wbudowaniem instalacji elektrycznej.

Wzdłużna elewacja od strony północnej z śladami ingerencji cementowej w warstwie cokołu.

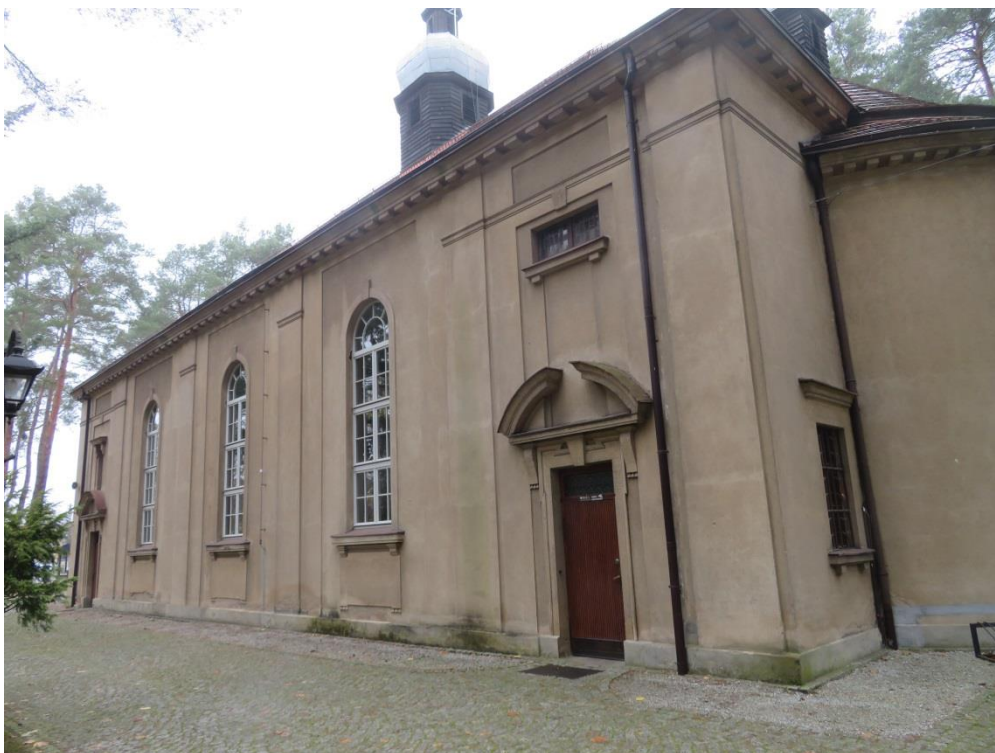
Ściana elewacyjna od strony południowej wykazuje najwięcej usterek wobec, których nie podjęto żadnych działań naprawczych.

Większość z nich dotyczy różnych objawów zniszczenia w warstwie cokołu. Tynk w przyziemiu ściany jest albo kompletnie zniszczony czemu dają wyraz odsłonięte cegły lub ślady podciągania wody z powierzchnią zajęta przez glony lub widać popękaną strukturę tynku o tak gęstej siatce zarysowań, że można przypuszczać, że odpadanie tynku jest tylko kwestią czasu bo w sąsiednich lokalizacjach wierzchnie narzutowe warstwy tynku z jednego z wypukłych sztyldów podokiennych już spadły.

Wzdłużna elewacja od strony południowej z zachowanym cokołem w najgorszym stanie technicznym oraz licznymi usterkami.

Na płaszczyźnie tej elewacji widoczne są także spękania pionowe pod okapem oraz wcześniej niedostrzeżone pęknięcia wzdłużne na gzymsie podokapowym. Przyczyna tych ostatnich najprawdopodobniej jest ta sama, która ma miejsce w elewacji tylnej.

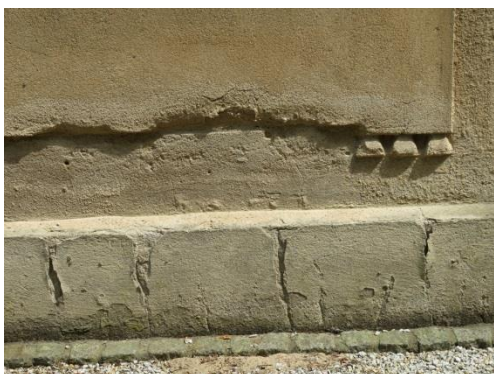
Ubytki i popęknięcia tynku nad cokołem.

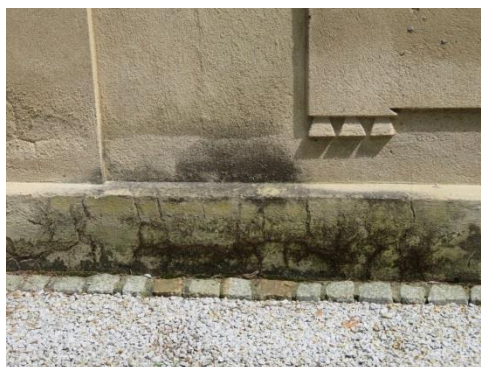
Tynk cokołu pokryty wilgocią i glonami.

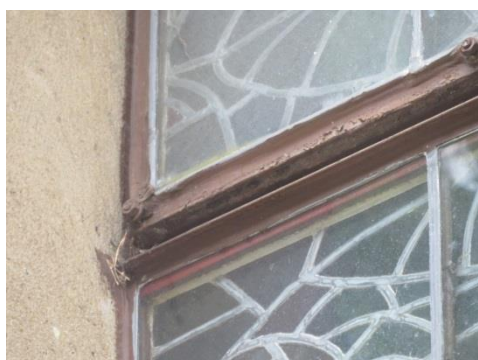
Sposób wzmocnienia budzi wiele kontrowersji i powinien być uwspółcześniony.

Dwie sztuki okien absydy zostały doszczelnione od strony zewnętrznej poprzez zastosowanie stalowych ram z podziałem na trzy części dzielone na pseudo ślēmienia zgodnie z podziałem zastosowanym w oryginałach po wewnętrznej stronie w witrażach.

Ramy wtórne zamocowano do ram pierwotnych przy pomocy śrub.

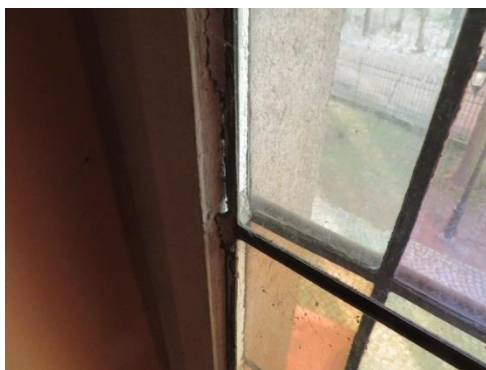
Okna witrażowe zostały w latach późniejszych dodatkowo zabezpieczone taflą szklaną umieszczoną w istniejącej ramie krosna po stronie wewnętrznej. Budowa ramy i podziału okna została wykonana w charakterze witrażowym przy użyciu profili z ołowiu z wypełnieniem z cienkiego szkła przeziernego. Ramy i okna są kompletne jednak należy je poddać konserwacji drewna oraz uzupełnienia braków ołowiu i uszczelnienia styków z drewnem.

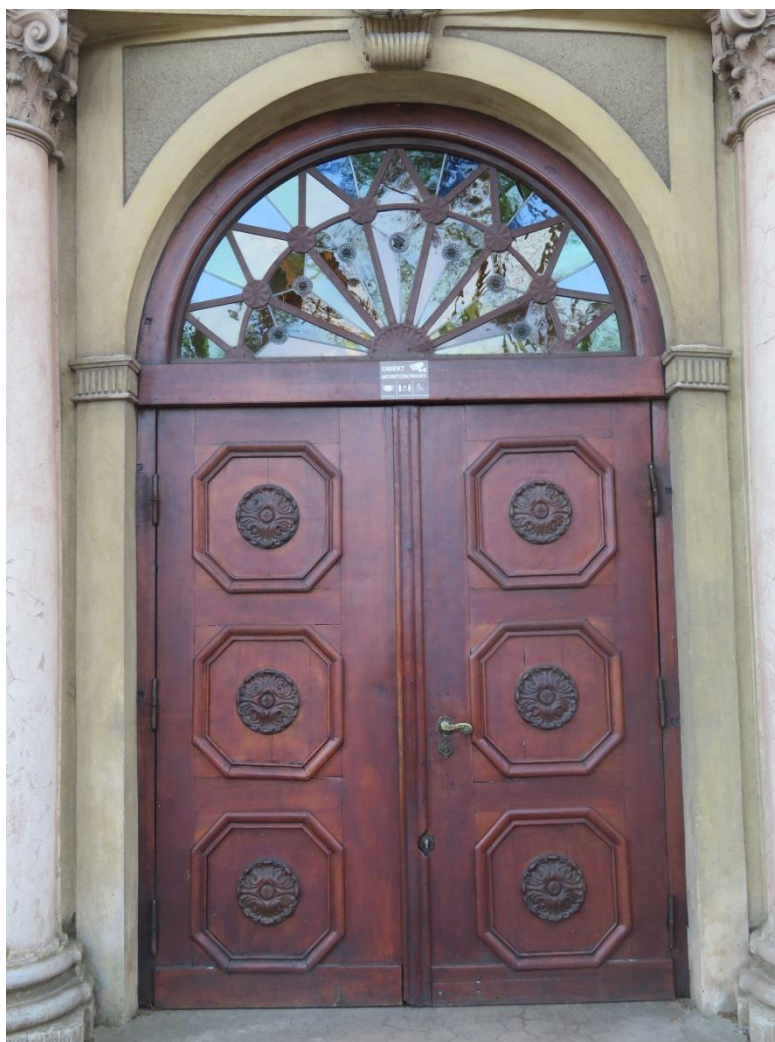
Dwuskrzydłowe drzwi główne z ślemieniem i naświetlem okna krosnowego wypełnionego witrażem. Skrzydła drzwi o budowie płycinowej z ozdobną snycerką w kasetonach – stan oryginalny.

Drzwi wymagają regulacji na zawiasach oraz zastosowania doszczelnienia w liniach dolegania do ramy drewnianej oraz maskowania śladów po osadzeniu zamka.

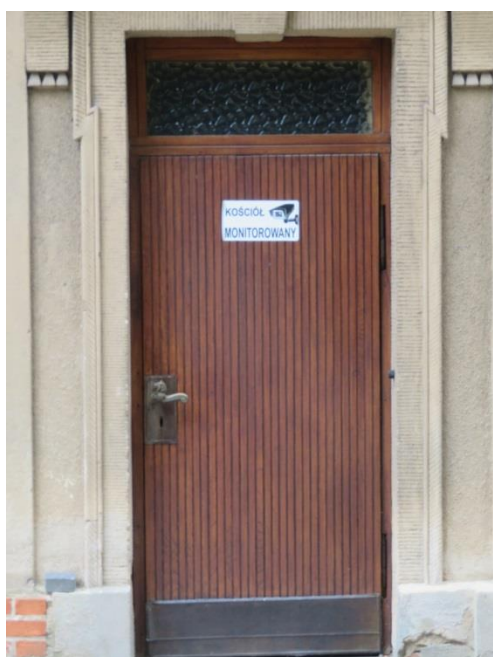
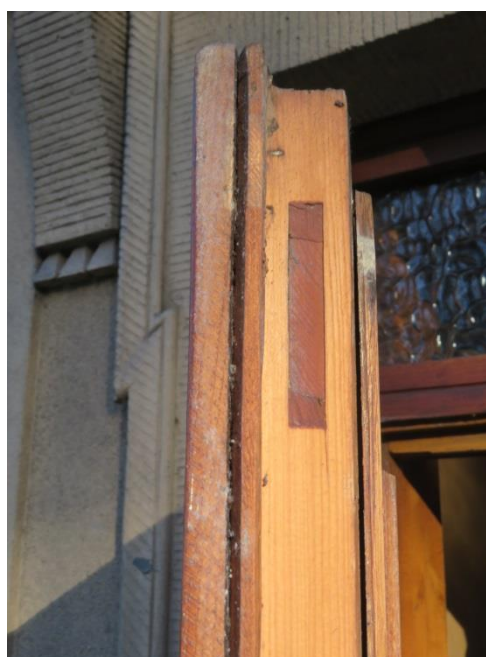
Boczne drzwi jednoskrzydłowe także zostały wykonane jako płycinowe. Zewnętrzna warstwa skrzydła jest zdecydowanie wtórnie wykonana poprzez nabicie na jej powierzchnię pionowych listew. Lata dokonanych zmian to z pewnością okres przełomu lat 70-tych z latami 80-tymi kiedy to tego typu wykończenie było stosowane.

Jednoskrzydłowe drzwi boczne umieszczone po dwie sztuki w każdej z bocznych – wzdłużnych elewacji z wtórnie nabitymi listwami pionowymi. W widoku grubości skrzydła wyraźnie widoczna jest warstwa wtórna.

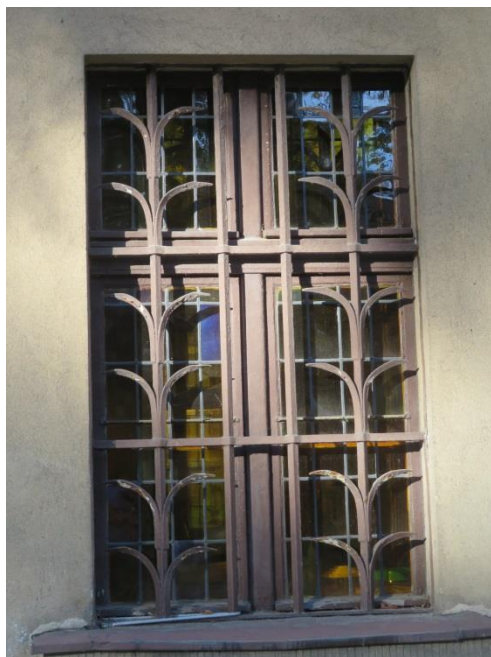
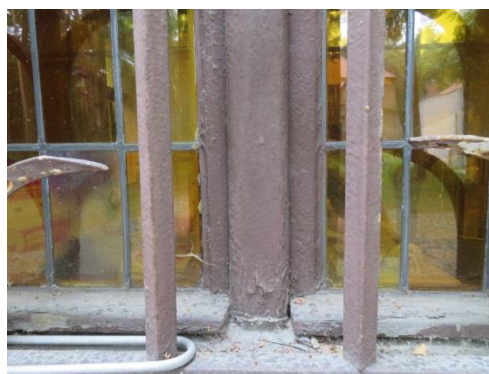
Drewniane okno o budowie skrzynkowej pochodzi z lokalizacji bocznych ścian elewacji wschodniej. Pozostały do dziś dwie sztuki okien w stanie technicznym do konserwacji. Zewnętrzne krosno posiada wbudowany oryginalny witraż.

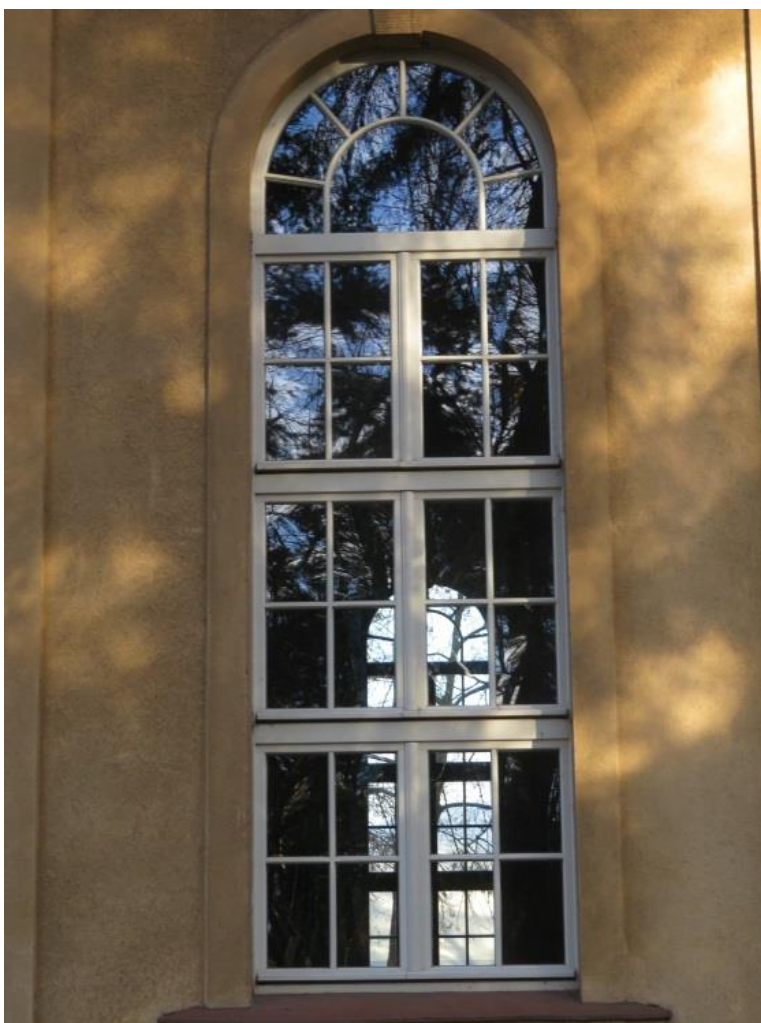
Profilowanie elementów typu ślemię, ramiak, szpros obecnie jest niemożliwe do zidentyfikowania pod względem ich zgodności z oryginalnymi przekrojami.

Wtórne okno drewniane doświetlające nawę główną o budowie zespolonej z trzema ślemionami.

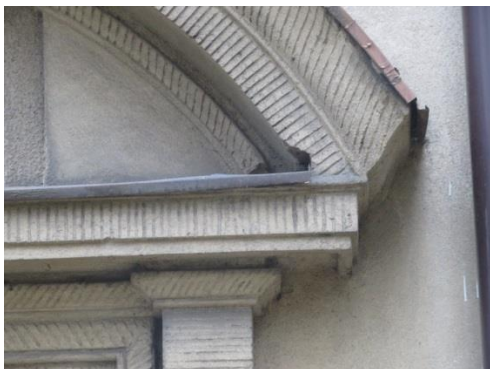
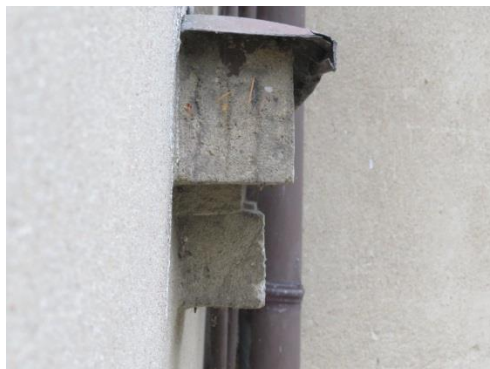
Zniszczone opierzenia blaszane w większości z blachy ocynkowanej malowanej.

Wymóg ochrony i szczelności opierzeń jest konieczny dlatego należy wszystkie obróbki blacharskie wymienić na trwały materiał niewymagający cyklicznego powlekania farbą.

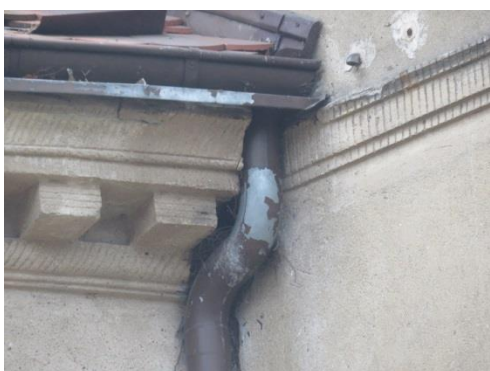
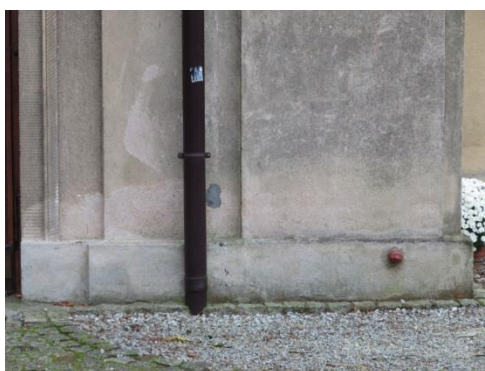
Elementy odwodnienia budynku wbudowane w obiekt pochodzą z różnych interwencji naprawczych dlatego część z nich jest wykonana z blachy ocynkowanej malowanej a reszta z pcv. Z blaszanych elementów obecnie łuszczy się farba a materiały tworzywowe mają tendencję do odkształceń. Na całości obiektu wskazane jest zamontowanie materiału zarówno dla rynien jak i dla rur spustowych o spójnym odbiorze optycznym oraz o długim okresie możliwości eksploatacyjnych przy minimum konieczności konserwacji.

Rynny z blachy malowanej o śladach zniszczeń oraz rury spustowe blaszane i tworzywowe.

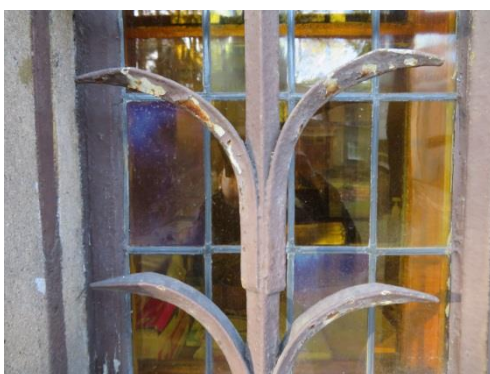
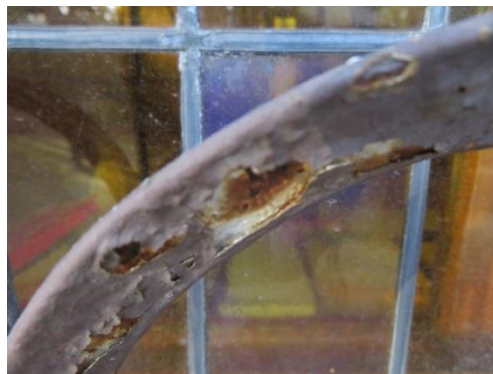
Elementy kutych krat zamontowane w dwóch oknach skrzynkowych wykazują znaczne skorodowanie i wymagają zabezpieczeń i konserwacji.

Malowane kraty w oknach skrzynkowych o śladach łuszczenia się farby i wykwitach rdzy.

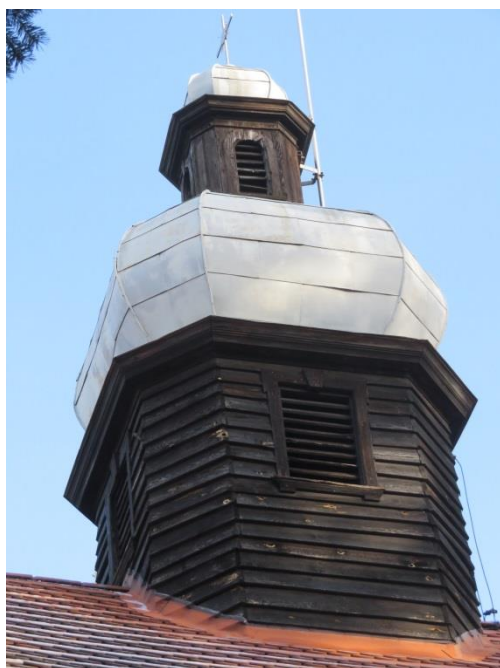
Duża wieża osadzona na kalenicy.

Zalecana jest także wymiana materiału z którego wykonano hełmy na trwalszy, który pozwoliłby na długoletnią dalszą bezpieczną eksploatację obiektu.
